INSTITUTO FEDERAL DE EDUCAÇÃO, CIÊNCIA E TECNOLOGIA DA BAHIA - CAMPUS BARREIRAS

BACHARELADO EM ARQUITETURA E URBANISMO

Reestruturando Para Continuar – Proposta de Intervenção no Edifício do Colégio Estadual de Correntina/BA

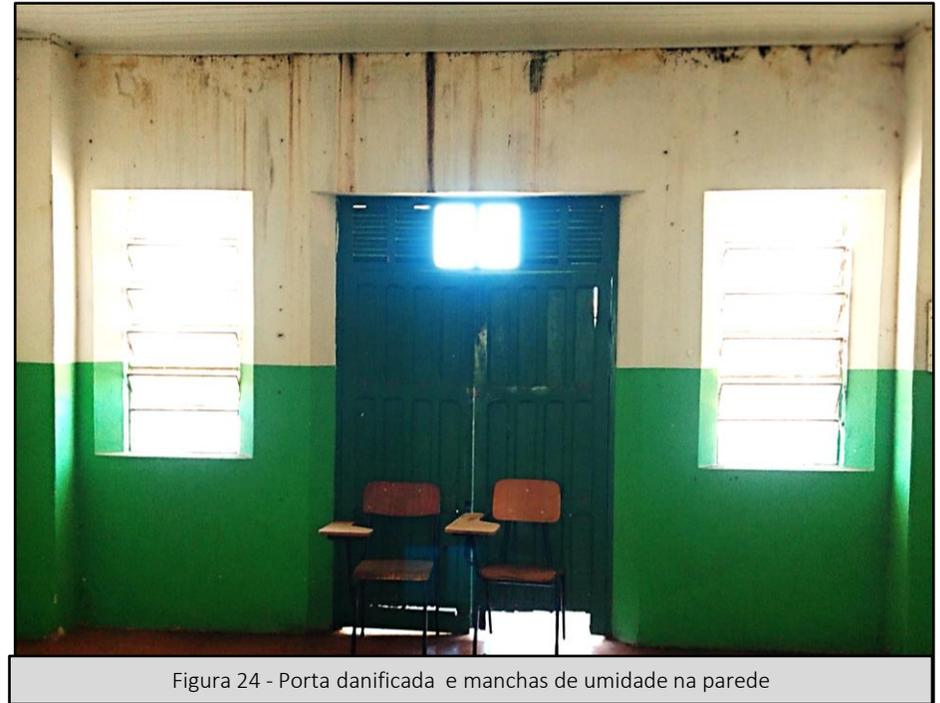
Figura 24 - Porta danificada e manchas de umidade na parede

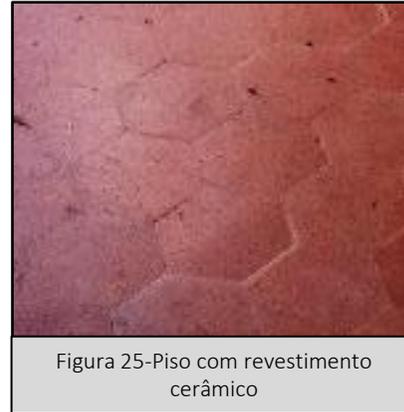
Foram encontrados diversos revestimentos de piso no prédio, predominando, no térreo, os pisos de ladrilho hidráulico em diversos padrões. No pavimento superior, além do ladrilho hidráulico, foram encontrados ambientes com pisos parquet e outros revestimentos cerâmicos (figura 25). Os pisos estão em razoável estado de conservação, com sua aparência bem conservada, dispensando a necessidade de substituição, o que só foi percebido com clareza em alguns ambientes do pavimento superior, onde houve desgaste e apodrecimento do piso parquet decorrente de infiltrações (figura 26).

As paredes, tanto nas faces internas como externas, necessitam de pintura e, em alguns casos, da substituição do revestimento de reboco. Foi percebido também o desgaste do forro no pavimento superior além da precariedade das instalações elétricas e hidráulicas.
