**DIRETORIA DE ENSINO DO CAMPUS SALVADOR
DEPARTAMENTO ACADÊMICO DE CONSTRUÇÃO CIVIL
CURSO TÉCNICO EM EDIFICAÇÕES**

PAINÉIS DE AZULEJOS HISTÓRICOS EM SALVADOR
Uma Investigação Sobre os Processos de Intervenção

Trabalho de Conclusão de Curso apresentado ao IFBA-Campus Salvador, como requisito parcial à obtenção do título Técnico em Edificações, do Instituto Federal da Bahia – Campus Salvador.

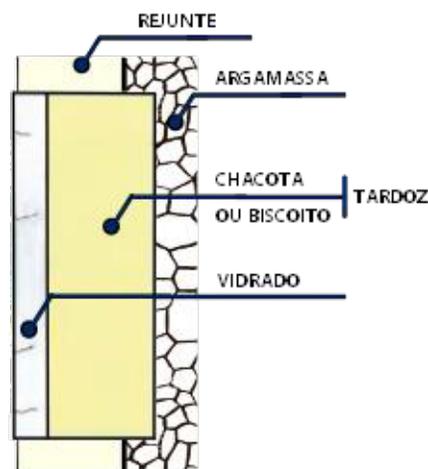
Figura 1 – Camadas do azulejo

A Chacota, também chamada de Biscoito ou Bisque, é a placa de argila que já passou por uma cozedura – ao ar livre ou em um forno, a temperaturas que variam de 980°C a 1250°C, dependendo do tipo da argila. O Vidrado é a camada de revestimento da chacota formada por fusão no processo de vitrificação, que é o que acontece quando se leva a chacota esmaltada ao forno. Depois que a chacota passa pelo processo de vitrificação também passa a ser chamada de tardez, sendo o lado do azulejo oposto ao vidrado que recebe a argamassa para aplicar o azulejo na superfície. O rejunte se apresenta como meio de finalização e acabamento. (Ver Figura 1)

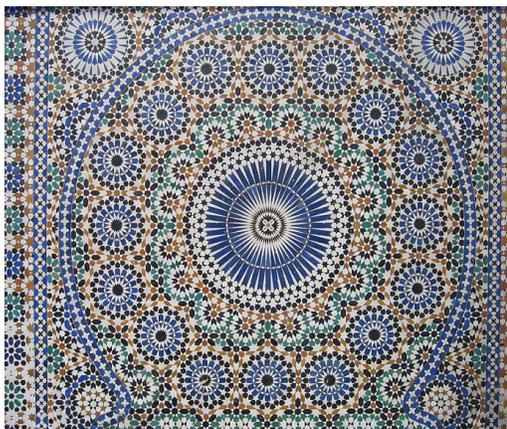
Figura 4 – Detalhes de um painel alicatado de uma fonte em El Hedim Square, Marrocos. Construído no século 17.

pelos mosaicos greco-romanos substituindo suas usuais *Tesserae*¹¹ por cacos de azulejo, já que fabricar e cortar peças cerâmicas era muito mais simples do que extrair – ou importar–, cortar e polir mármore. Ver, por exemplo, as Figuras 4 e 5.

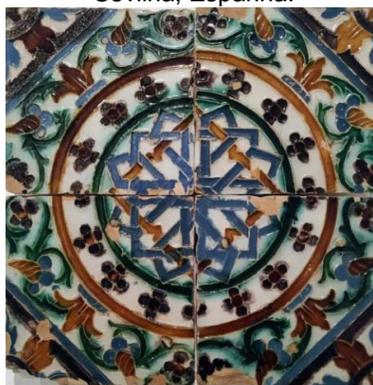
Figura 7 – Azulejos de aresta com motivos góticos do século 16 feitos em Sevilha, Espanha.

Valladares (1982) fala um pouco de outra técnica desenvolvida durante essa era. A *Cuerda Seca* (ver Figura 6), originada em *al-Andalus*¹² por volta do século 10, vinha com o propósito de possibilitar o uso de esmaltes de diferentes cores na mesma peça sem que as cores se misturassem quando a peça fosse levada ao forno para a vitrificação, tornando possível desenhar no próprio azulejo e substituir os painéis alicatados. Para isso, se delineava as formas desejadas no barro ainda fresco e em seguida se passava uma mistura de óleo de linhaça e manganês nos talhos, prevenindo assim que os esmaltes escorressem. Essa técnica seguiu sendo utilizada por muitos séculos até fora do Império Islã e foi predecessora de várias outras. Aproximadamente na mesma época surgiu o azulejo de Aresta, também chamada de *Cuenca* (Figura 7), em que o desenho era obtido pressionando um molde de madeira ou metal no barro ainda cru criando relevos salientes – em outras palavras, arestas– evitando assim a mistura de cores na cozedura.

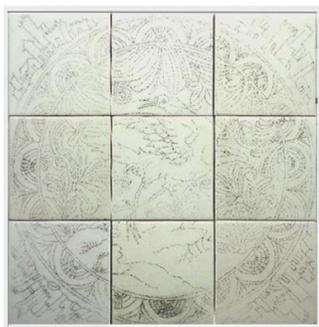
Figura 10 – Design marcado com carvão em pó sobre azulejos cobertos com esmalte estanífero

Da Espanha a azulejaria também chegou à Itália e a Flandes¹⁶, onde a Majólica foi desenvolvida. Sonia Mucznik (2016) fala como a técnica permitia a decoração direta na placa cerâmica, – similar a *Cuerda Seca*, mas sem os entalhos-, o que ampliava as opções de figuração e padronagem. A chacota era coberta por um esmalte estanífero¹⁷ que a deixava com superfície branca opaca e em seguida o desenho era feito diretamente na chacota com esmaltes coloridos, similar a um quadro. Com o detalhamento feito se levava a peça ao forno uma segunda vez, de onde ela saía com a superfície lustrosa, resistente a água e tão colorida quanto com as outras técnicas. Acompanhe o processo nas Figuras 10, 11 e 12.

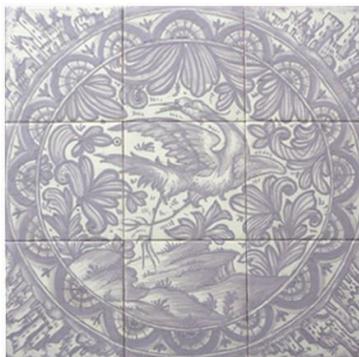
Figura 11 – Peças com o design pintado, antes de ir para o forno.

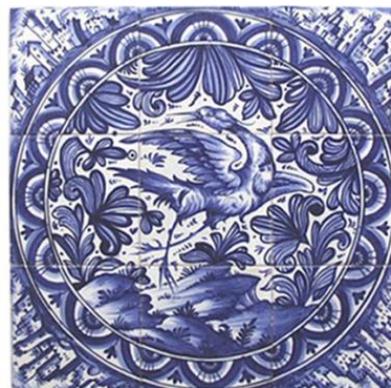
Figura 12 – Peças após o segundo cozimento.

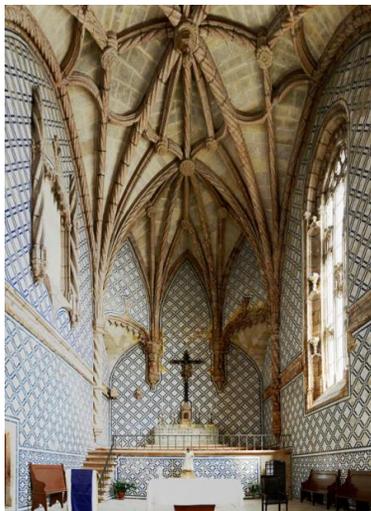
Figura 16 – Azulejos de padrão enxaquetado da Igreja do Convento de Jesus, em Setúbal, do século 16.

Os azulejos de padrão são azulejos praticamente monocromáticos que, na alternância de grupos de 2×2 ¹⁹, criavam malhas decorativas. Mucznik (2016) desenvolve falando como esse estilo era ideal para cobrir grandes superfícies e se destacou em duas formas, o padrão enxaquetado e o padrão de tapete. Os azulejos enxaquetados (Figura 16) - também chamados de azulejos de caixilho- são normalmente de simples representações geométricas e muito usados como revestimento de grandes superfícies, já os azulejos de tapete (Figura 17) são inspirados nos tecidos indianos e tapetes persas, caracterizados pelas suas estampas ornamentais, muitas vezes misturados com representações religiosas. Por serem mais trabalhados, eram normalmente usados como pequenos painéis pontuais ou intercalados com os enxaquetados. Ambos foram muito usados em igrejas e mosteiros, cobrindo teto, coberturas, peitoris e até frontais de altar nas cores branco, azul, amarelo e verde. Na mesma época, a Albarrada (Figura 18) chega a Portugal, um estilo flamengo que consistia em pequenos painéis retratando vasos florais ladeados por pássaros, golfinhos ou querubins. Por serem mais trabalhados como os azulejos de tapete, eles eram usados pontualmente, muitas vezes rodeados por azulejos enxaquetados ou como parte de um conjunto.

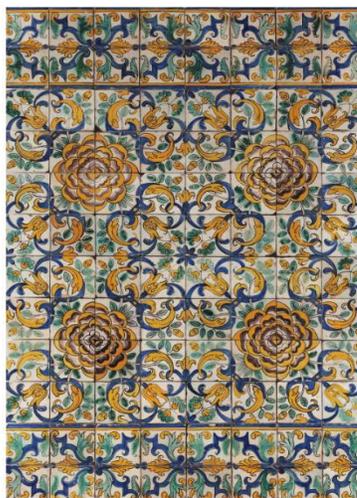
Figura 17– Azulejos de padrão de tapete 4x4 do século 17, antigamente localizado no Convento de Nossa Senhora da Esperança em Lisboa.

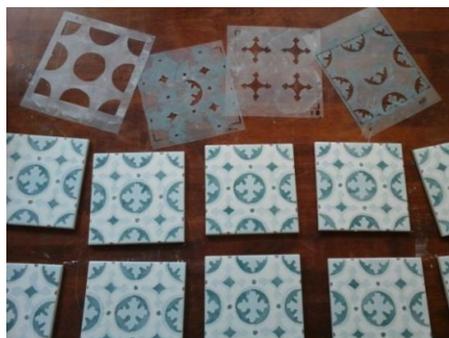
Figura 34 – Azulejos de Estampilha junto com os moldes utilizados na padronagem.

Essa era não foi marcada apenas pela introdução de uma nova aplicação do azulejo como também pelo início de uma nova forma de produção, muito mais industrializada, graças a uma nova técnica chamada de estampilhagem. Se passava um pincel com tinta por cima de uma matriz de papel encerado – a estampilha – com motivos recortados colocado sobre os azulejos, previamente vidrados, para reproduzir o motivo. Para cada azulejo eram necessárias tantas estampilhas quanto o número de cores ou que o desenho exigisse, onde as camadas sobrepostas formavam a figura, como se pode ver nas Figuras 34 e 35. José Meco (1985) fala como esse passo para a industrialização da produção azulejar foi o início da queda da popularidade do azulejo entre a elite, como se a modernização das técnicas de produção fizesse o azulejo perder seu valor como arte.

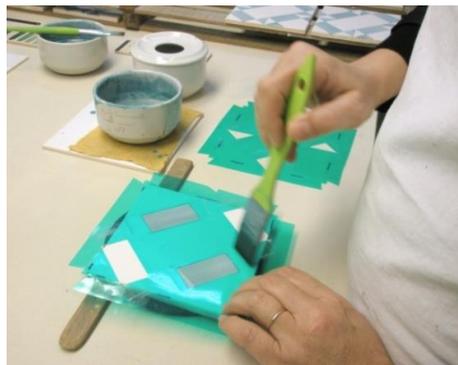
Figura 35 – Azulejos de Estampilha sendo feitos.

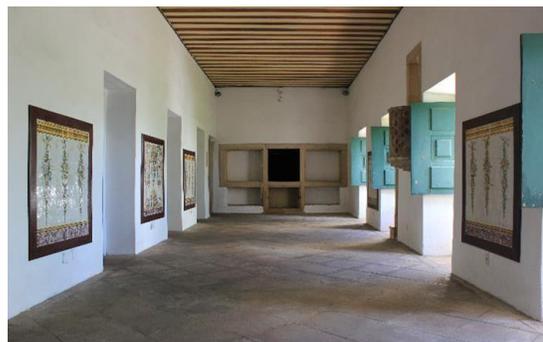
Figura 79 – Local onde os painéis X e ∞ estão assentados no MAS.

Figura 80 – Vista geral dos painéis assentados no salão do Museu.

Os cinco painéis expostos desde 2001 no Museu de Arte Sacra da UFBA (MAS), como se vê nas Figuras 79 e 80, são um belo exemplo do estilo vigente na Europa pós-iluminismo, caracteristicamente neoclássicos. Originalmente, o conjunto eram apenas dois painéis: o mais tradicional, nomeado pela equipe responsável pela restauração de Painel X (Figura 82), é um clássico painel Albarrada medindo 150 cm de altura e 135 cm de comprimento, e o segundo, nomeado pela equipe de Painel ∞ (Figura 81), retrata repetições de pombas carregando guirlandas de flores e originalmente media impressionantes 150 cm de altura e 540 cm de comprimento. Para a acomodação do painel ao novo suporte, o painel ∞ foi dividido em quatro partes devido ao seu tamanho, formando então quatro painéis idênticos com 150 cm de altura e 135 cm de comprimento.

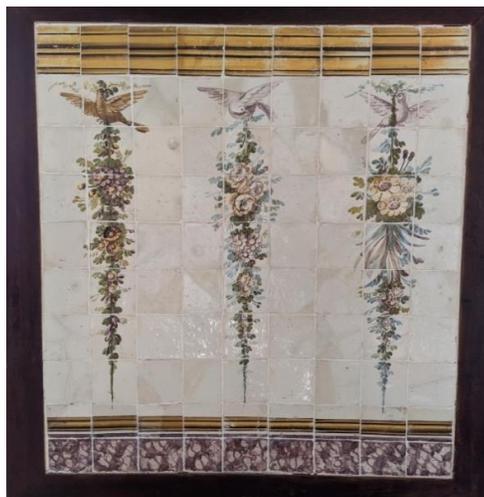
Figura 81 – Painel ∞ assentado no MAS.

Em tons de azul, amarelo, vermelho e roxo, tal como os azulejos do Rato, muito forte no período Pombalino, os painéis ∞ e X são diretos na sua configuração. O neoclassicismo foi um movimento que valorizava o simples sem abrir mão do alegorismo: os painéis de albarrada podem ser vistos como uma analogia a fertilidade e ao ciclo da vida; as folhas simbolizam o ciclo da vida e da morte na natureza desde a antiguidade, e as folhas de acanto especificamente são associadas à pureza e honestidade.

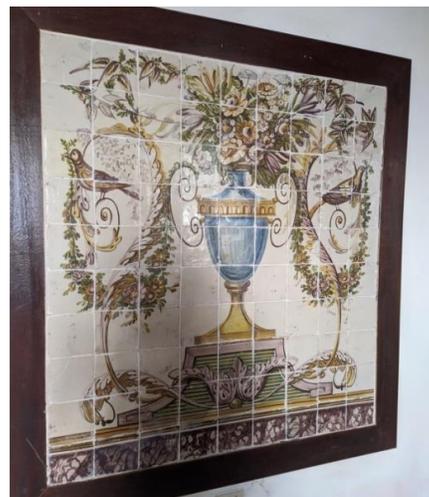
**Figura 82** – Painel X, assentado no MAS.

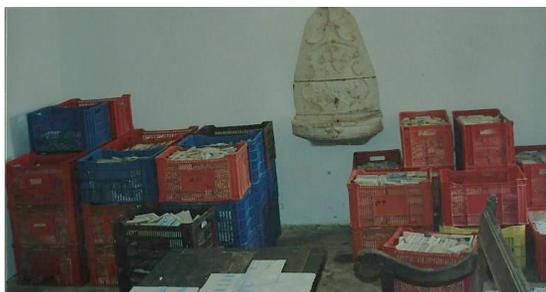
Figura 87– Os azulejos ficaram soltos e misturados dentro das caixas plásticas.

O professor Eugênio Lins, então diretor do MAS, notou o estado de deterioração dos caixotes e, tentando impedir mais danos ao acervo, fez parceria com o projeto UFBA Cidadania que promoveu oficinas de restauração de bens móveis para jovens carentes integrantes de outros projetos sociais – como o Projeto Axé e a FUNDAC– para fazer uma intervenção emergencial nas condições de armazenamento dos azulejos. Como foi declarado no relatório dessa intervenção, as caixas de madeira onde os azulejos estavam armazenados estavam em decomposição e os azulejos, além de completamente misturados, estavam cobertos de sujidades que datavam desde a época de sua remoção do solar. A equipe, após um breve treinamento, fez uma limpeza superficial e breve separação das peças se baseando nas cores e aparente tipologia, reacondicionando os azulejos em caixas de plástico, como se vê nas Figuras 86, 87 e 88, e as guardando no sótão do MAS no mesmo ano.

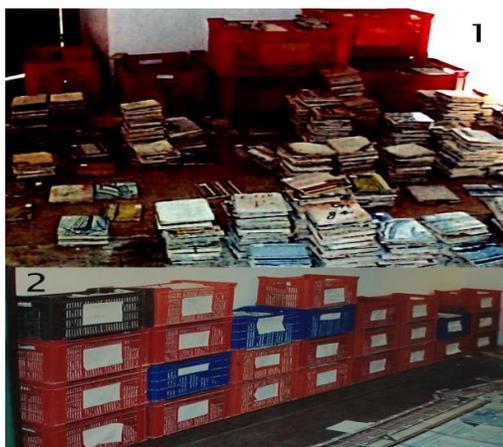
Figura 89 – Painel X antes do restauro.
Fonte: Zeila Maria Machado, 2000.

Ambos os painéis estavam bem danificados, com muitas peças faltando ou quebradas. A equipe de restauração decidiu realizar o restauro em oito etapas com

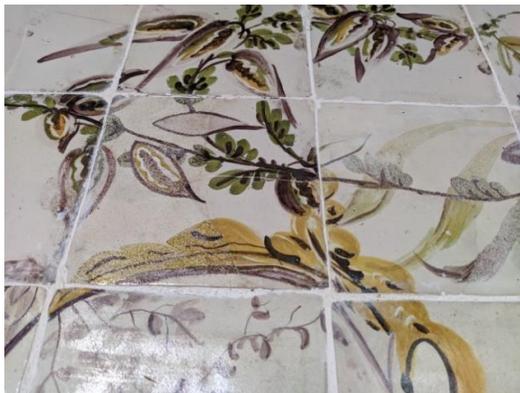
Figura 92 – Detalhes do painel \surd , onde não é possível distinguir o azulejo original da reconstrução.

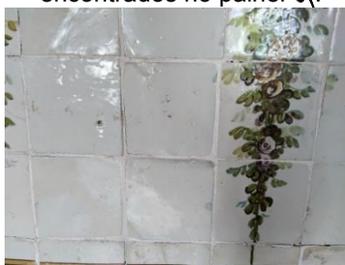
Figura 94 – Alteração cromática e craquelês no vidro do painel α .

Esse ano a intervenção completa 21 anos e, mediante visita ao MAS, foi observado que os painéis ainda estão em um ótimo estado de conservação, atestando a qualidade da intervenção feita. O assentamento dos painéis em placas de fibrocimento teve o efeito desejado uma vez que os painéis não apresentam eflorescências ou destacamentos de vidro. As únicas patologias identificadas a olho nu nos painéis α e X foram furos e craquelês (Figura 93), fissuras (Figura 97), descoloração (Figura 96), alterações cromáticas (Figura 94) e o desprendimento do rejunte (Figura 97).

Os furos, também chamados de picados, são pequenos orifícios causados pela liberação de bolhas do vidrado durante a cozedura e os craquelês são fissuras muito finas e irregulares que se formam após retirar o azulejo do forno por causa da diferença de dilatação entre o vidrado e a cerâmica, ou seja, são defeitos de fábrica dos azulejos. As fissuras são pequenas fendas no nível da chacota que não fragmentam a peça, causadas muitas vezes pela secagem incorreta ou superaquecimento do biscoito, causando dilatação, ou como resultado de forças mecânicas. A descoloração e alteração cromática acontecem principalmente devido a reações químicas dos componentes do vidrado do azulejo ou dos vernizes pela exposição prolongada aos raios UV ou pela oxidação dos vernizes de proteção. O desprendimento do rejunte pode acontecer por diversos motivos, desde uma má dosagem na hora da fabricação da argamassa até problemas mais sérios como infiltrações, mas ele também se desgasta naturalmente graças às dilatações decorrentes das mudanças de temperatura e umidade.

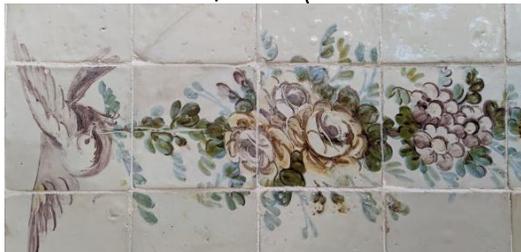
Figura 97 – Rejunte se desprendendo, fissuras e craquelês no vidrado do painel **X**.

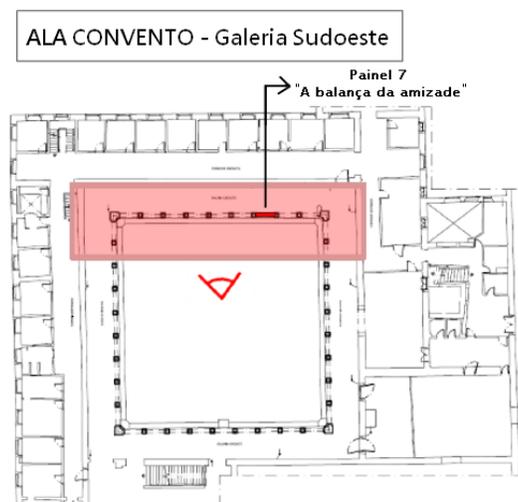
Figura 98 – Localização do painel “A balança da amizade” na Ala do Convento do Claustro da Igreja de São Francisco.

Em comparação, o painel “A balança da amizade”, visto na Figura 100, representa outra forma de azulejaria. Sendo o sétimo painel do andar inferior da ala do convento do Claustro da Igreja de São Francisco (ver Figura 98), é parte de um conjunto de 37 painéis que retratam gravuras do artista holandês Otto Van Veen³⁰, inspiradas nos Versos de Horácio, que representam aspectos da vida humana e entidades pagãs da mitologia greco-romana. A gravura em que o painel é inspirado pode ser vista na Figura 99. O painel mede 265 cm de altura e 305 cm de comprimento e é parte do maior conjunto de azulejos portugueses em terras brasileiras.

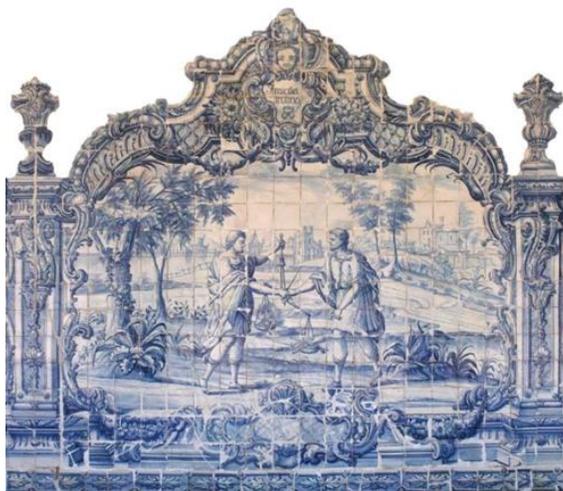
Figura 100 – Painel “A balança da amizade” da Ala do Convento do Claustro da Igreja de São Francisco.

O painel escolhido para análise, “A balança da Amizade”, assim como todos os outros do claustro e do convento, se encontrava bastante danificado. Ele apresentava diversas lacunas, módulos trincados, desordem e desagregação além de sérios danos à camada vítrea e micro-organismos. Podemos associar o péssimo estado de conservação dos painéis a diversos fatores tal como a falta manutenções, intervenções inadequadas, problemas de manufatura, interferência humana, efeitos de movimentação da estrutura, drenagens e infiltrações – especialmente preocupantes na área do claustro– e intempéries.

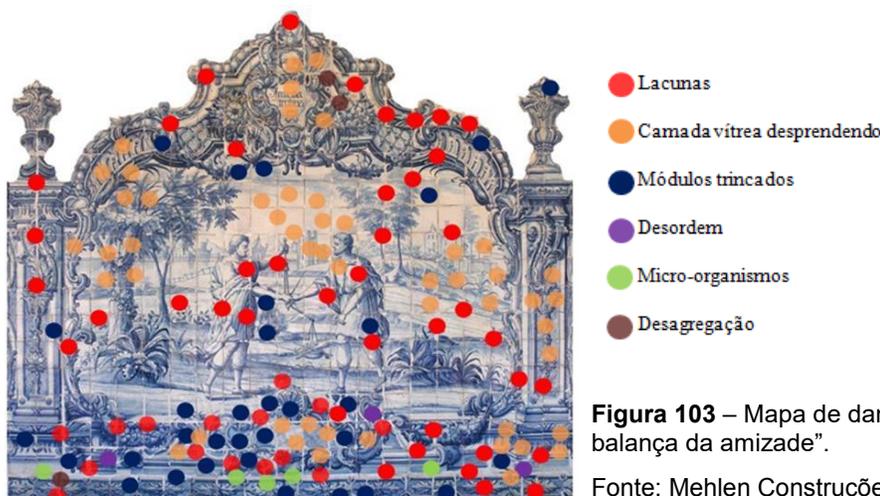
Figura 103 – Mapa de danos do painel “A balança da amizade”.

De acordo com o mapa de danos feito para fundamentar o projeto de restauração, ilustrado na Figura 103, o painel 07 apresentava lacunas, desprendimento do vidro, módulos trincados, desordem, micro-organismos e desagregação. As lacunas são áreas de perda parcial ou integral de um ou mais azulejos causada pelo desprendimento da peça do suporte, seja pela perda da aderência, furtos ou a completa desintegração da peça. Seguindo isso, a desordem acontece quando peças que não são pertencentes à composição gráfica do painel são assentadas para cobrir tais lacunas, ficando desconexas da imagem. Fissurações e quebras são reações físicas da chacota e/ou vidro às tensões de tração, compressão e outros além dos limites físico-mecânicos da peça que muitas vezes acontecem graças a cargas nas paredes do suporte, oscilações de temperatura e até da ação direta do homem. A perda do vidro pode ser efeito da presença de sais, de micro-organismos ou até de ações antrópicas, como vandalismo e muitas limpezas inadequadas por um longo período. A desagregação é o esfarelamento e dissolução do corpo cerâmico e vidro em decorrência de ações físico-químicas degradantes, como umidade nos suportes e a presença de sais. Por fim, os micro-organismos, causadores de muitos outros problemas, chegam aos painéis principalmente devido à presença de umidade.

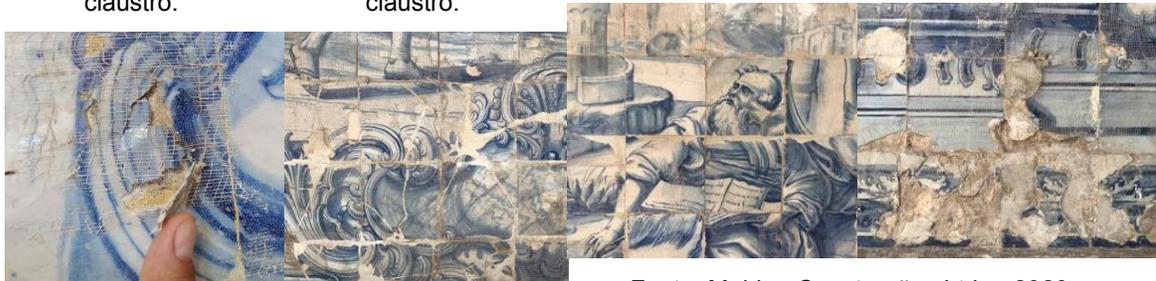
Figura 106 – Foto da desordem em um dos painéis do claustro.

Figura 107 – Foto da desagregação em um dos painéis do claustro.

ações, longe de resolver o problema, agravaram a situação, de modo que nos locais onde foi feito esse nivelamento estão soltando fragmentos maiores do vidro do painel. Em 2008, o IPHAN patrocinou um faceamento de gaze com Paraloid, uma resina termoplástica muito usada em restaurações, nos azulejos do claustro e do convento como intervenção emergencial provisória, para evitar a queda do vidro se desprendendo. Enquanto eficiente, foi uma solução de extremo curto prazo, pois a degradação continuava a acontecer sob a gaze. Algumas das patologias encontradas nos painéis do claustro podem ser vistas nas Figuras 104 a 107.

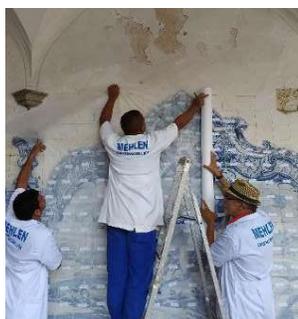
Figura 109 –
Faceamento dos painéis com carboximetilcelulose e kami.

- 5) o **faceamento** vem para que se evitem possíveis fraturas e perda do vidro durante a remoção dos azulejos (Figura 109);
- 6) a **remoção dos painéis de azulejos**, incluindo rejuntamento, é um processo delicado. Primeiro se remove todo o rejunte com micro retíficas (Figura 110) e depois o azulejo, em conjunto com a argamassa de substrato (Figura 111);

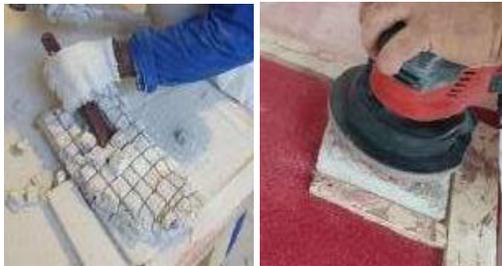
Figura 113 – Azulejos armazenados após terem sido removidos do suporte.

- 8) com os azulejos limpos, se faz a **colagem das peças partidas e/ou fixação do vidro** (Figura 115);
- 9) devido a grande quantidade de azulejos se forma uma fila para as próximas etapas, então se faz o **condicionamento** provisório dos azulejos em caixas de madeira com plástico bolha (Figura 113);

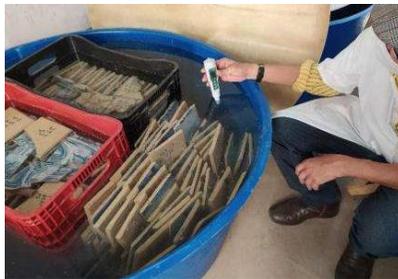
Figura 117 – Conferência do painel.

Figura 115 – Azulejos no reservatório para a dessalinização, tendo a salinidade medida.

- 10) utilizando diversas caixas d'água como reservatório (Figura 117) se faz a **dessalinização** das peças por imersão em água destilada trocada sucessivamente. Testes foram feitos para ver como a frequência da troca de água afetava o tempo total do processo;

Os azulejos ficaram armazenados até setembro de 2020 quando as peças tiveram a argamassa aderida à chacota removida com a ajuda de uma polidora e talhadeiras (Figura 114) e o vidro descolado fixado com Paraloid B72 diluída em xilol (Figura 115). Com os azulejos limpos se fez uma conferência do painel (Figura 116) antes de dar início ao processo de dessalinização (Figura 117), remontando o mesmo numa superfície plana para garantir que todas as peças estavam reunidas, enumerando o fundo dos azulejos para futura identificação. Segundo os relatórios diários da obra, os azulejos do painel 7 foram colocados no reservatório no início de outubro onde ficaram por 20 dias. A água utilizada era coletada da chuva e deionizada com equipamento em campo, sendo trocada a cada dois dias. Cravos foram colocados nos reservatórios por suas propriedades bactericidas e fungicidas. Após saírem das banheiras, os azulejos foram colocados na mesa de secagem (Figura 118).

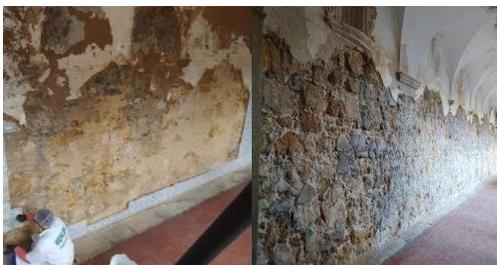
Figura 120 – Remoção do reboco remanescente do substrato das paredes de suporte.

- 15) com a remoção de todos os painéis das paredes, se começa a preparação da superfície com **a remoção de todo o reboco remanescente do substrato e** escaificação da alvenaria (Figura 120);

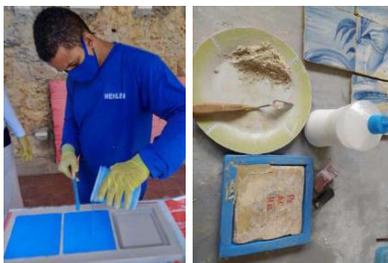
Figura 122 – Criação de moldes de silicone para consolidação e criação de novas peças.

- 14) em paralelo a isso, se criou moldes de silicone para a **produção de novas peças** para preencher as lacunas e substituir as peças misturadas que não pertenciam aos painéis (Figura 122);

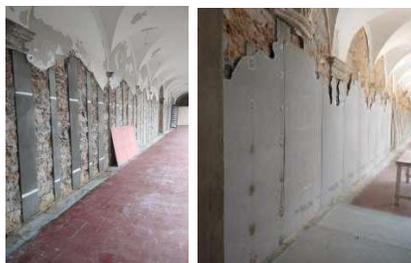
Figura 123 – Instalação das mestras e das placas de fibrocimento.

- 16) com as paredes prontas se faz a **aplicação de placas de fibrocimento** (Figura 123), impermeabilizadas na parte interna com resina de poliéster isoftálica, e fixadas com buchas e parafusos de aço inoxidável sobre “mestras” de argamassa impermeável;
