INSTITUTO FEDERAL DE EDUCAÇÃO, CIÊNCIA E TECNOLOGIA DA BAHIA - CAMPUS BARREIRAS

BACHARELADO EM ARQUITETURA E URBANISMO

Reestruturando Para Continuar – Proposta de Intervenção no Edifício do Colégio Estadual de Correntina/BA

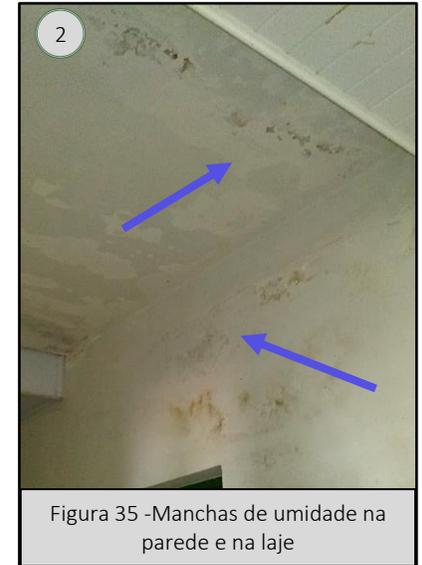
Figura 35 - Manchas de umidade na parede e na laje

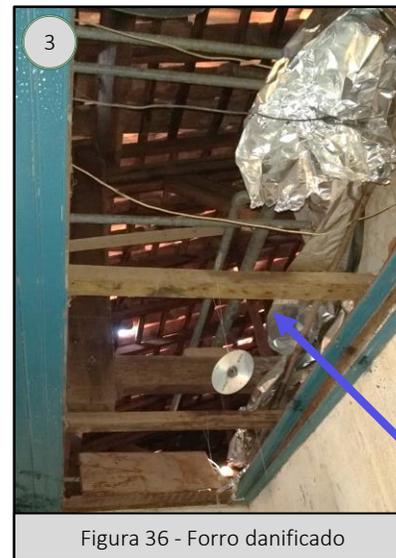
Figura 36 - Forro danificado

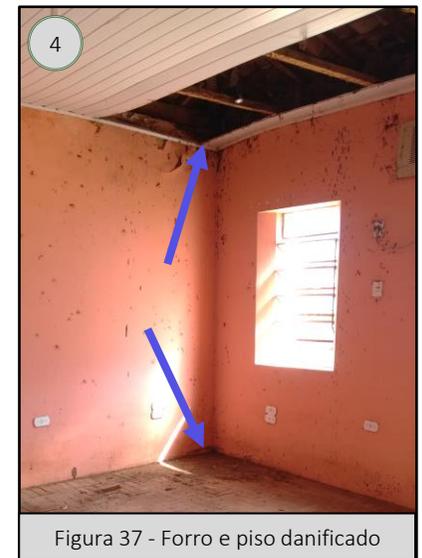
Figura 37 - Forro e piso danificado
